最近經常傳出住宅浴室內陶瓷臉盆『爆裂』傷人的案件，受害者不是割傷雙手就是割傷臉。傷勢非常嚴重必須緊急送醫縫合傷口，據馬偕醫院張國頌醫師表示，一年至少有 100 件左右的受傷事件。

為什麼住宅浴室內的陶瓷臉盆會無端『爆裂』呢？觀察現場臉盆破裂的情況，大部分的臉盆均在固定螺栓周圍破裂，且尚餘留破裂的瓷片在螺栓的周圍（如圖三）。由此判斷，有幾種可能性導致陶瓷臉盆的斷裂：

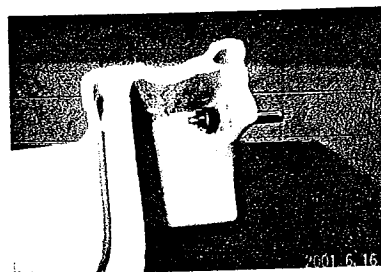
2) 以螺栓安裝洗臉盆時，臉盆反耳與磁磚牆直接接觸、硬碰硬，中間沒有橡皮墊之類的緩衝物，再加上工人安裝的時候用力逼緊螺栓以固定臉盆，往往逼得過緊，導致洗臉盆反耳部分有內裂的情形，一旦受到使用者用手重壓、或小孩子站在洗連盆上戲耍時，洗臉盆往往就經不起重壓，反耳碎裂、臉盆斷落、割傷手臉。

圖二 安裝者要注意勿逼裂反耳

大部分國內住宅的浴室都是標準的三件式設備，浴缸旁邊是洗臉盆，大部分的人都在浴缸內沖洗淋浴，地上濕滑，牆上無扶手，難免會扶著洗手盆下地，不小心便會重壓臉盆。在國外，洗臉盆『爆裂』的情形完全不會發生，也沒聽說過。國外浴室均採用乾濕分離的設計，淋浴完後不需要扶著臉盆下地，因此，除了建議廠家注意臉盆反耳的強度及厚度，並加裝橡皮墊之外，也建議施工者在施工的時候，應注意正確的安裝程序，勿逼裂反耳，萬一有逼裂的狀況時，應及時更換才對。

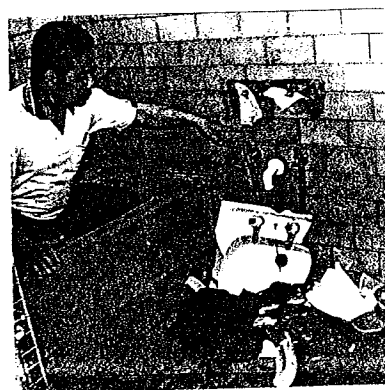
1) 陶瓷臉盆本身固定螺栓及臉盆之反耳厚度不足，受到重壓產生碎裂，導致洗臉盆碎裂傷人。

圖三 桃園縣楊梅鎮臉盆破裂事件
